# YES 車輛認證書

認證編號 CPF7102025B121

| 車型 Model | TIGUAN |
| 年份 Year | 2017/12 |

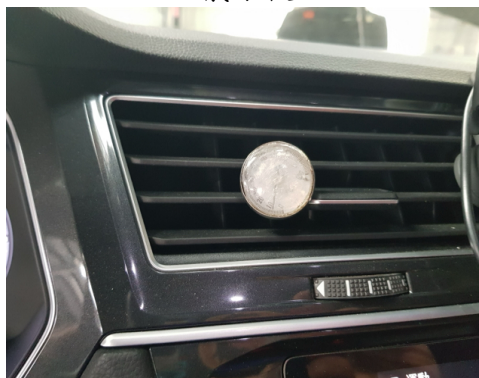
空調溫度

| 5. 前空調風速開關各段風速 | 正常 | 6. 前空調冷氣作動中央出風口溫度 | 7°C |
