認證編號 CPF7102025B122

## 車輛資料 Vehicle Information

## 車輛認證總結報告 Vehicle Inspection Findings

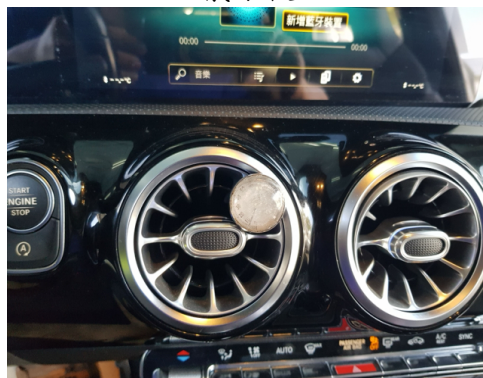
空調溫度

| 5. 前空調風速開關各段風速 | 正常 | 6. 前空調冷氣作動中央出風口溫度 | 7°C |
