認證編號 CPF7102025B124

## 車輛資料 Vehicle Information

| 車型 Model | YARIS |

## 車輛認證總結報告 Vehicle Inspection Findings

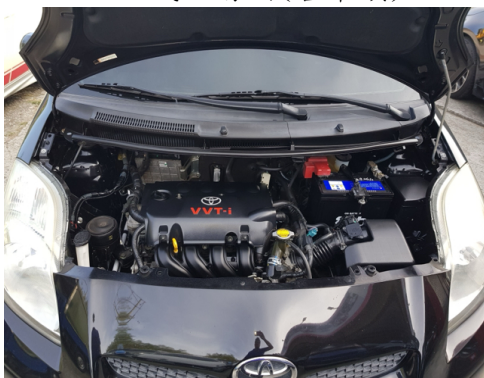
引擎室

| 5. 外觀有無漏油/水跡象 | 異常 | 6. 運轉時有無抖動或異常聲響 | 正常 |

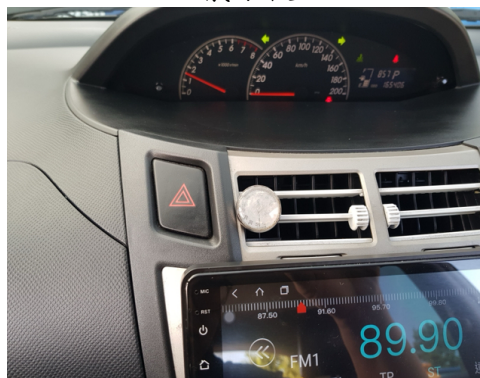
空調溫度

| 5. 前空調風速開關各段風速 | 正常 | 6. 前空調冷氣作動中央出風口溫度 | 7°C |
