# YES 車輛查定報告

**查定編號** CPF7102025B125

| 廠牌 Make | FORD |
| 車型 Model | RANGER |

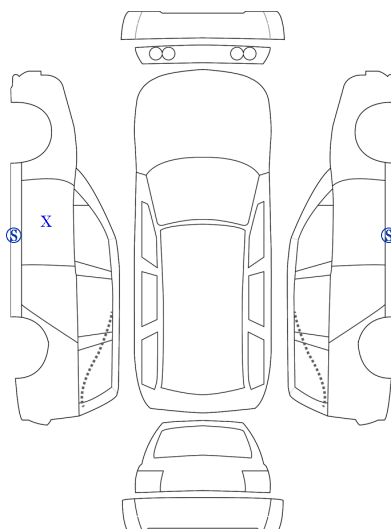
車體外觀圖

右側有鈑修痕。  
左側有鈑修痕。  
正前方有鈑修痕。  
正後方有鈑修痕。

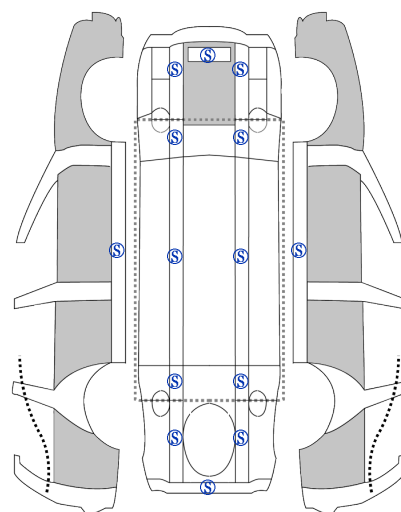
車骨結構圖

無此檢查項目  
無任何異常之痕跡。  
無任何泡水之痕跡。  
異常
