認證編號 CPF7102025B126

## 車輛資料 Vehicle Information

## 車輛認證總結報告 Vehicle Inspection Findings

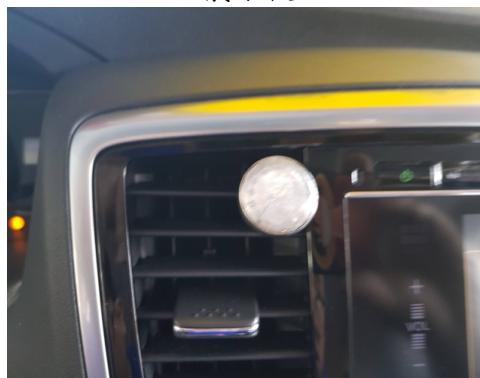
空調溫度

| 5. 前空調風速開關各段風速 | 正常 | 6. 前空調冷氣作動中央出風口溫度 | 7°C |
