認證編號 CPF7102025B127

## 車輛資料 Vehicle Information

## 車輛認證總結報告 Vehicle Inspection Findings

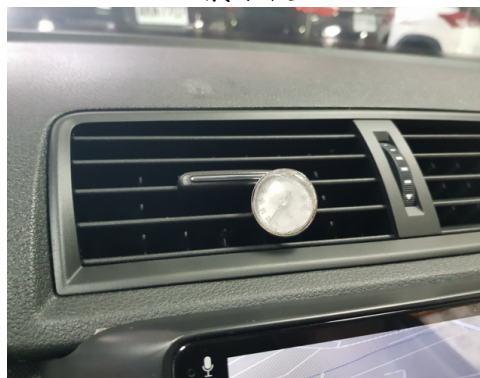
空調溫度

| 5. 前空調風速開關各段風速 | 正常 | 6. 前空調冷氣作動中央出風口溫度 | 7°C |
