認證編號 CPF7102025C004

## 車輛資料 Vehicle Information

## 車輛認證總結報告 Vehicle Inspection Findings

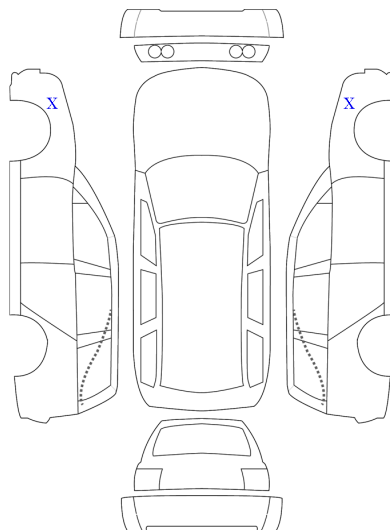
車體外觀圖

本車體骨架結構無修復跡象。

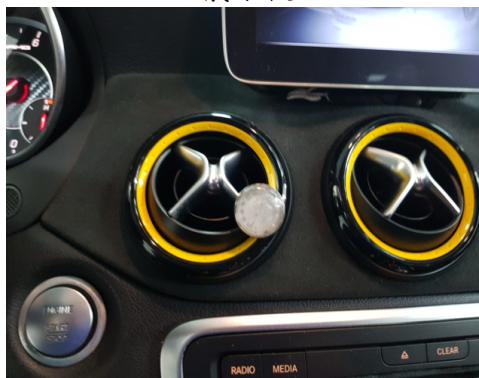
空調溫度

| 5. 前空調風速開關各段風速 | 正常 | 6. 前空調冷氣作動中央出風口溫度 | 7°C |
