認證編號 CPF7102025C006

## 車輛資料 Vehicle Information

## 車輛認證總結報告 Vehicle Inspection Findings

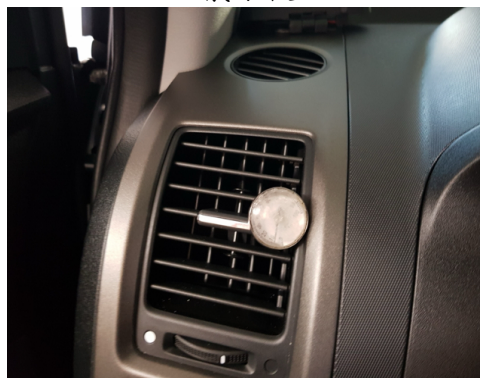
空調溫度

| 5. 前空調風速開關各段風速 | 正常 | 6. 前空調冷氣作動中央出風口溫度 | 7°C |
