認證編號 CPF7102025C007

## 車輛資料 Vehicle Information

## 車輛認證總結報告 Vehicle Inspection Findings

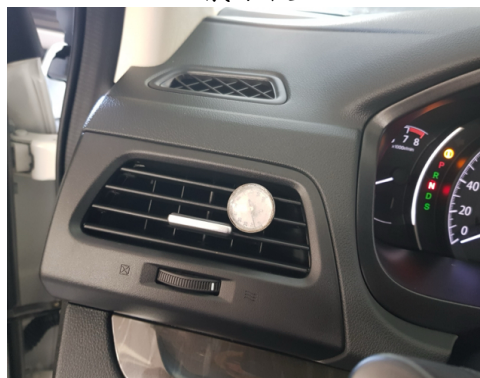
空調溫度

| 5. 前空調風速開關各段風速 | 正常 | 6. 前空調冷氣作動中央出風口溫度 | 7°C |
