認證編號 CPF7102025C011

## 車輛資料 Vehicle Information

| 廠牌 Make | TOYOTA |
| 車型 Model | COROLLA CROSS |

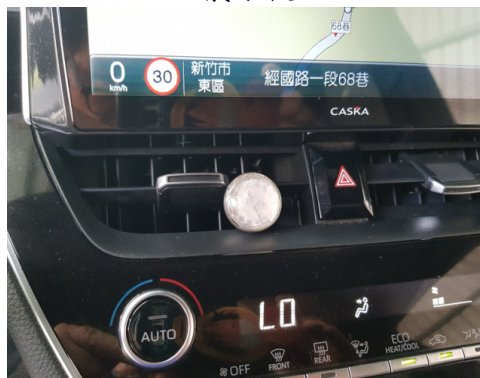
空調溫度

| 5. 前空調風速開關各段風速 | 正常 | 6. 前空調冷氣作動中央出風口溫度 | 7°C |
