# YES 車輛認證書

認證編號 CPF7102025C013

| 廠牌 Make | HONDA |
| 車型 Model | FIT |

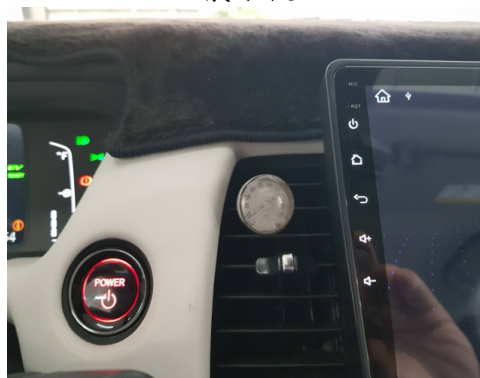
空調溫度

| 5. 前空調風速開關各段風速 | 正常 | 6. 前空調冷氣作動中央出風口溫度 | 7°C |
