認證編號 CPF7102025C014

## 車輛資料 Vehicle Information

## 車輛認證總結報告 Vehicle Inspection Findings

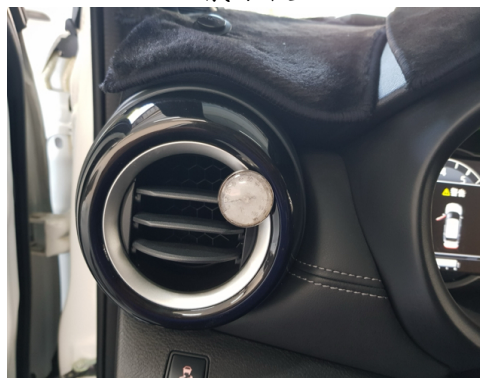
空調溫度

| 5. 前空調風速開關各段風速 | 正常 | 6. 前空調冷氣作動中央出風口溫度 | 7°C |
