認證編號 CPF7102025C015

## 車輛資料 Vehicle Information

## 車輛認證總結報告 Vehicle Inspection Findings

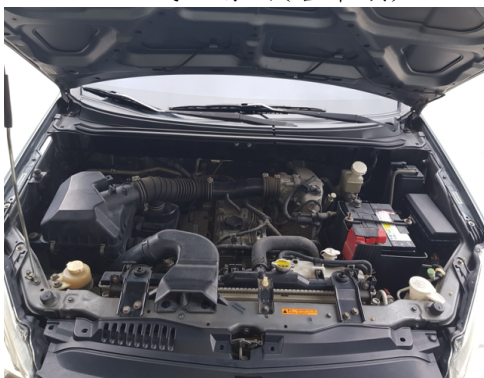
引擎室

| 5. 外觀有無漏油/水跡象 | 異常 | 6. 運轉時有無抖動或異常聲響 | 正常 |

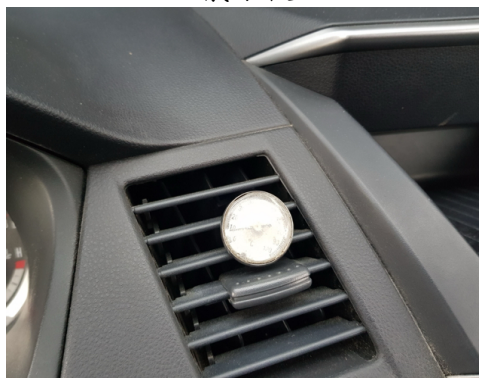
空調溫度

| 1. 檢查室外氣溫 | 21°C | 2. 後空調冷氣作動中央出風口溫度 | 8°C |
| 5. 前空調風速開關各段風速 | 正常 | 6. 前空調冷氣作動中央出風口溫度 | 7°C |
