認證編號 CPF7102025C016

## 車輛資料 Vehicle Information

## 車輛認證總結報告 Vehicle Inspection Findings

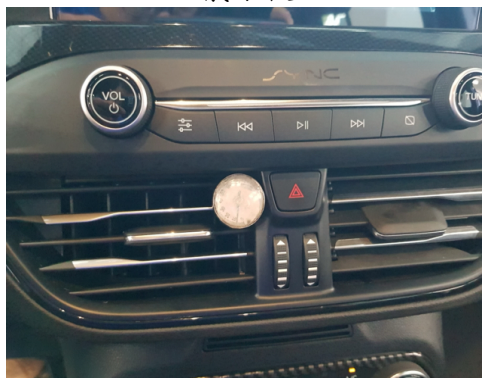
空調溫度

| 5. 前空調風速開關各段風速 | 正常 | 6. 前空調冷氣作動中央出風口溫度 | 7°C |
