認證編號 CPF7102025C018

## 車輛資料 Vehicle Information

## 車輛認證總結報告 Vehicle Inspection Findings

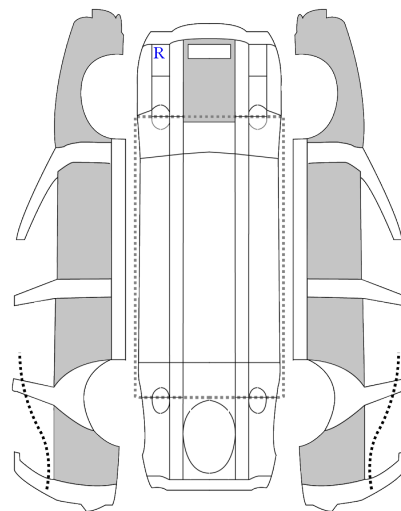
車骨結構圖

本車體骨架結構無修復跡象。

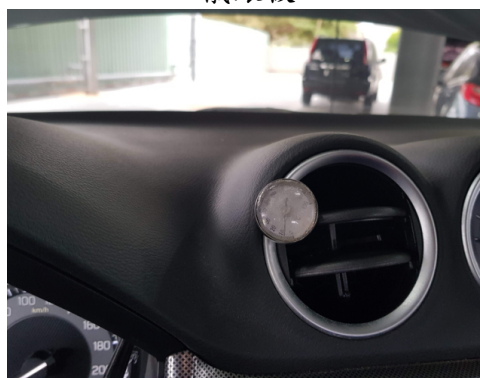
空調溫度

| 5. 前空調風速開關各段風速 | 正常 | 6. 前空調冷氣作動中央出風口溫度 | 7°C |
