認證編號 CPF7102025C021

## 車輛資料 Vehicle Information

| 車型 Model | X-TRAIL |

## 車輛認證總結報告 Vehicle Inspection Findings

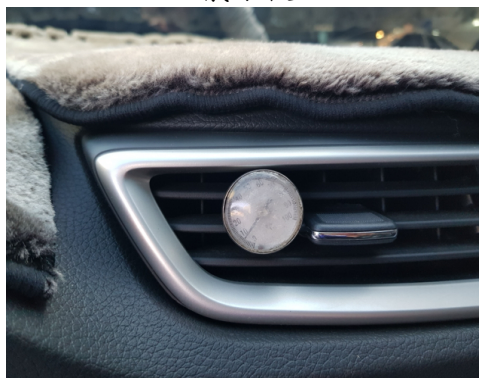
空調溫度

| 5. 前空調風速開關各段風速 | 正常 | 6. 前空調冷氣作動中央出風口溫度 | 7°C |
