認證編號 CPF7102025C023

## 車輛資料 Vehicle Information

## 車輛認證總結報告 Vehicle Inspection Findings

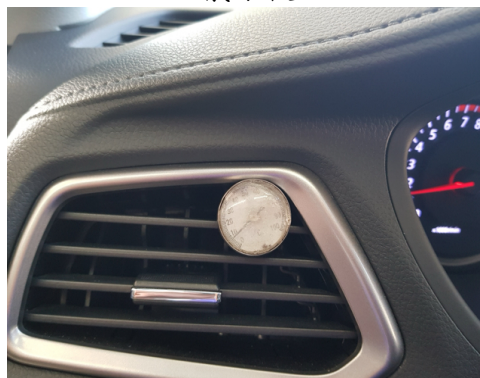
空調溫度

| 5. 前空調風速開關各段風速 | 正常 | 6. 前空調冷氣作動中央出風口溫度 | 7°C |
