認證編號 CPF7102025C029

## 車輛資料 Vehicle Information

## 車輛認證總結報告 Vehicle Inspection Findings

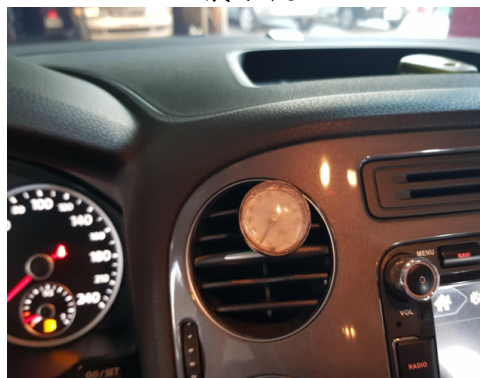
空調溫度

| 5. 前空調風速開關各段風速 | 正常 | 6. 前空調冷氣作動中央出風口溫度 | 7°C |
