認證編號 CPF7102025C030

## 車輛資料 Vehicle Information

| 車型 Model | ARTEON |

## 車輛認證總結報告 Vehicle Inspection Findings

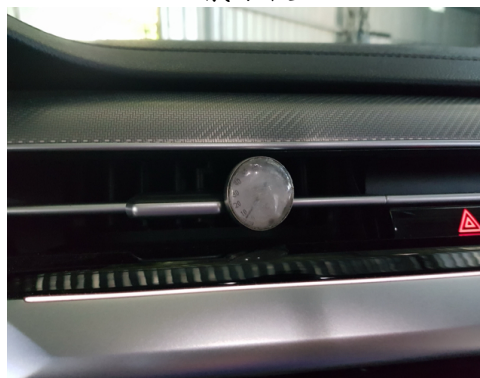
空調溫度

| 5. 前空調風速開關各段風速 | 正常 | 6. 前空調冷氣作動中央出風口溫度 | 7°C |
