認證編號 CPF7102025C033

## 車輛資料 Vehicle Information

| 廠牌 Make | NISSAN |
| 車型 Model | X-TRAIL |

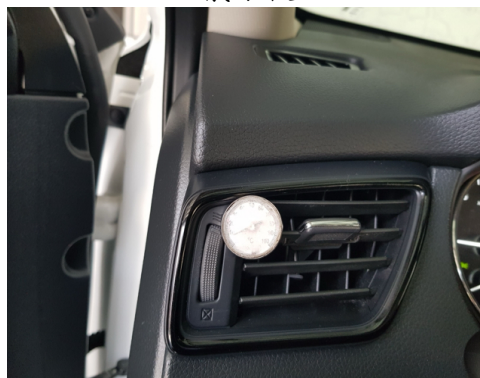
空調溫度

| 5. 前空調風速開關各段風速 | 正常 | 6. 前空調冷氣作動中央出風口溫度 | 7°C |
