# YES 車輛認證書

## 車輛認證總結報告 Vehicle Inspection Findings

認證編號 CPF7102025C035

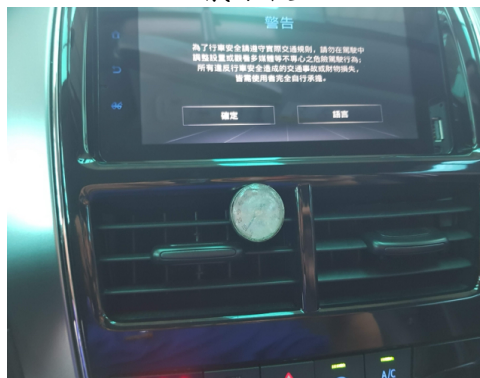
空調溫度

| 5. 前空調風速開關各段風速 | 正常 | 6. 前空調冷氣作動中央出風口溫度 | 7°C |
