認證編號 CPF7102025C045

## 車輛資料 Vehicle Information

## 車輛認證總結報告 Vehicle Inspection Findings

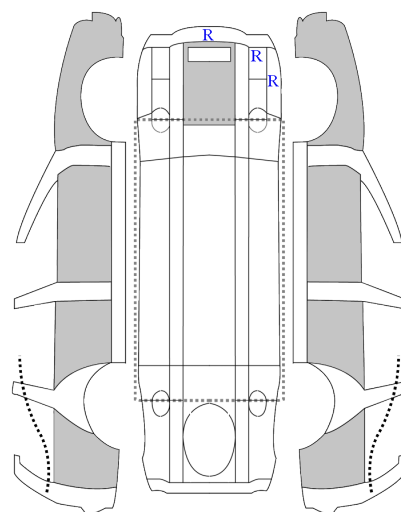
車骨結構圖

本車體骨架結構無修復跡象。

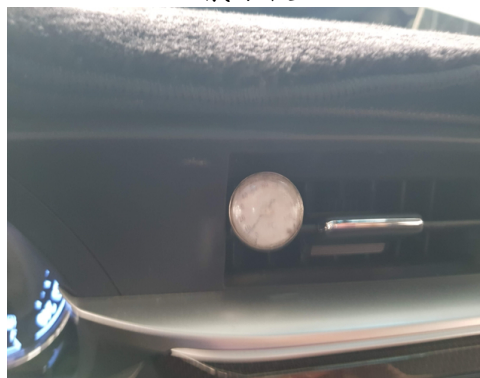
空調溫度

| 5. 前空調風速開關各段風速 | 正常 | 6. 前空調冷氣作動中央出風口溫度 | 7°C |
