認證編號 CPF7102025C049

## 車輛資料 Vehicle Information

## 車輛認證總結報告 Vehicle Inspection Findings

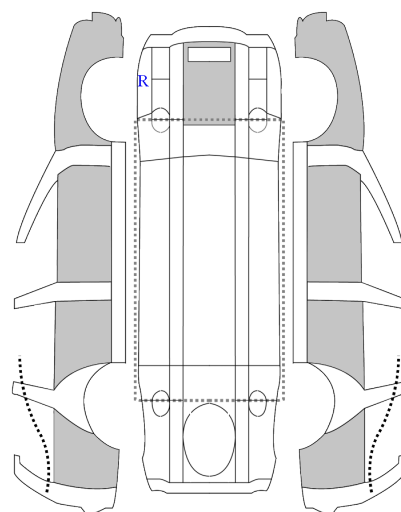
車骨結構圖

本車體骨架結構無修復跡象。

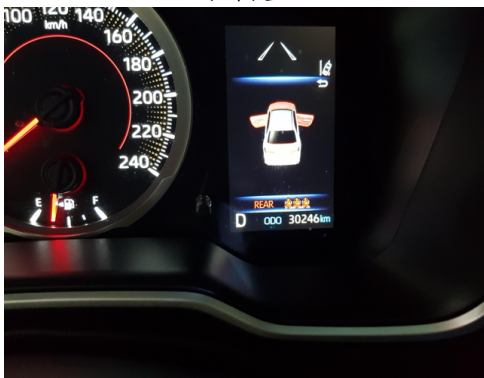
| 現況實車里程 Mileage<br>(僅揭露，不具保證效力) | 30,246 |

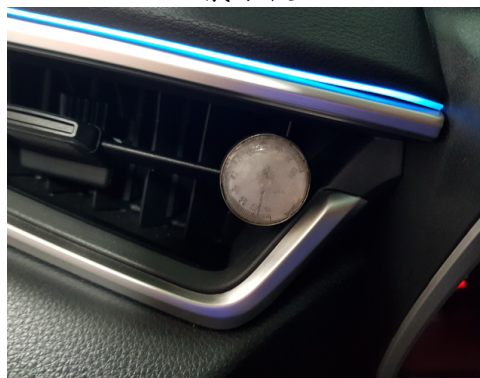
空調溫度

| 5. 前空調風速開關各段風速 | 正常 | 6. 前空調冷氣作動中央出風口溫度 | 7°C |
