# YES 車輛認證書

認證編號 CPF7102025C050

| 廠牌 Make | HYUNDAI |
| 車型 Model | TUCSON |

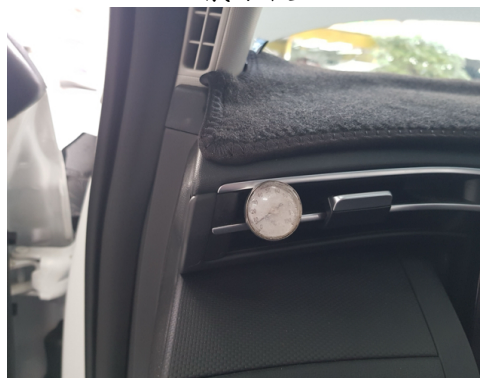
空調溫度

| 5. 前空調風速開關各段風速 | 正常 | 6. 前空調冷氣作動中央出風口溫度 | 7°C |
