認證編號 CPF7102025C055

## 車輛資料 Vehicle Information

| 廠牌 Make | NISSAN |
| 車型 Model | BLUEBIRD |

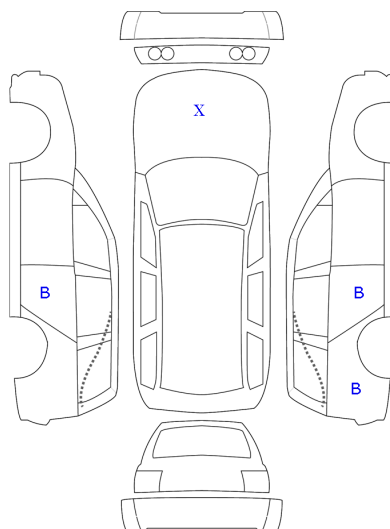
車體外觀圖

④ 鈑件鏽蝕、斑剝或鏽穿

B 受損面積約一個拳頭(含)以上

R 鈑件校正痕跡

X 更換

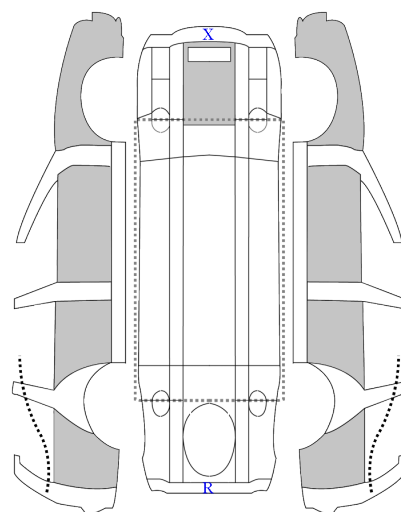
車骨結構圖

本車體骨架結構無修復跡象。
