認證編號 CPF7102025C056

## 車輛資料 Vehicle Information

## 車輛認證總結報告 Vehicle Inspection Findings

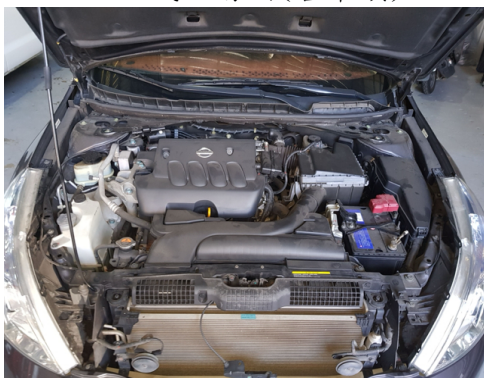
引擎室

| 5. 外觀有無漏油/水跡象 | 正常 | 6. 運轉時有無抖動或異常聲響 | 正常 |

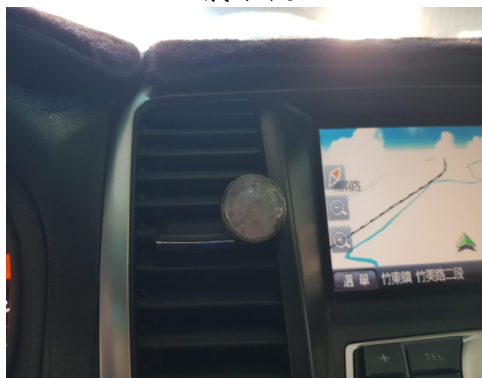
空調溫度

| 5. 前空調風速開關各段風速 | 正常 | 6. 前空調冷氣作動中央出風口溫度 | 7°C |
