認證編號 CPF7102025C057

## 車輛資料 Vehicle Information

| 廠牌 Make | TOYOTA |
| 車型 Model | COROLLA CROSS |

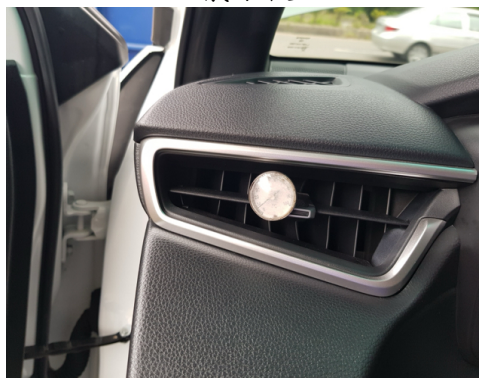
空調溫度

| 5. 前空調風速開關各段風速 | 正常 | 6. 前空調冷氣作動中央出風口溫度 | 7°C |
