認證編號 CPF7102025C058

## 車輛資料 Vehicle Information

## 車輛認證總結報告 Vehicle Inspection Findings

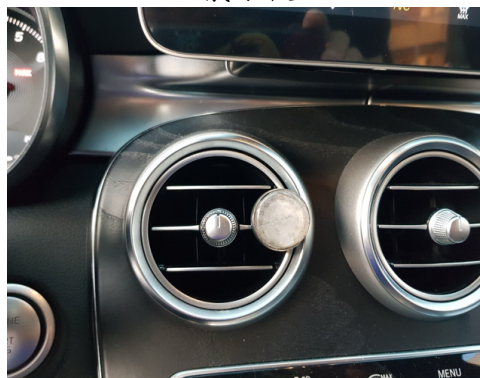
空調溫度

| 5. 前空調風速開關各段風速 | 正常 | 6. 前空調冷氣作動中央出風口溫度 | 7°C |
