## 車輛認證總結報告 Vehicle Inspection Findings

廠牌：NISSAN  
排檔型式：自排  
儀表里程數：61,986

車型：LIVINA  
引擎號碼：\*\*\*672259\*\*  
車身號碼：L11GMA01\*\*\*\*

認證編號：\_CPF7102025C059\_

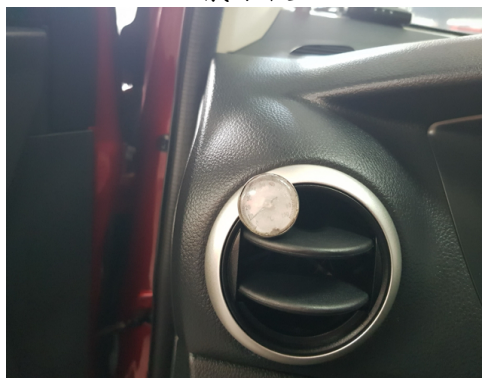
空調溫度

| 5. 前空調風速開關各段風速 | 正常 | 6. 前空調冷氣作動中央出風口溫度 | 7°C |
