認證編號 CPF7102025C060

## 車輛資料 Vehicle Information

## 車輛認證總結報告 Vehicle Inspection Findings

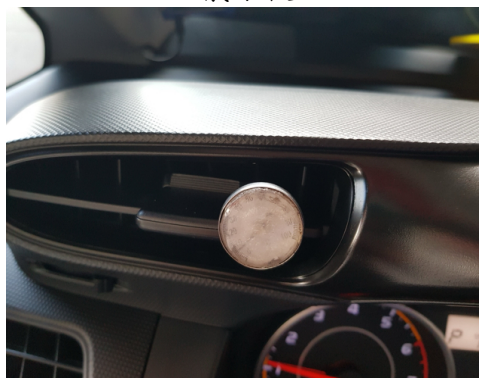
空調溫度

| 5. 前空調風速開關各段風速 | 正常 | 6. 前空調冷氣作動中央出風口溫度 | 7°C |
