## 車輛認證總結報告 Vehicle Inspection Findings

認證編號 CPF7102025C061

| 廠牌 Make | BENZ |
| 車型 Model | A-CLASS |

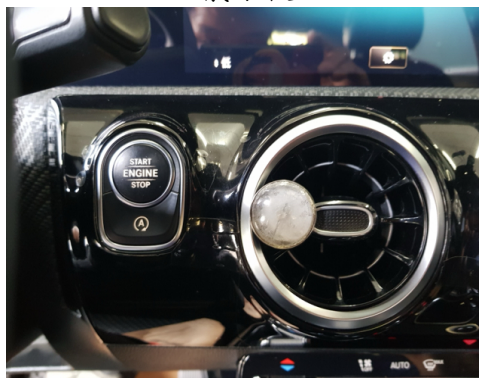
空調溫度

| 5. 前空調風速開關各段風速 | 正常 | 6. 前空調冷氣作動中央出風口溫度 | 7°C |
