認證編號 CPF7102025C064

## 車輛資料 Vehicle Information

## 車輛認證總結報告 Vehicle Inspection Findings

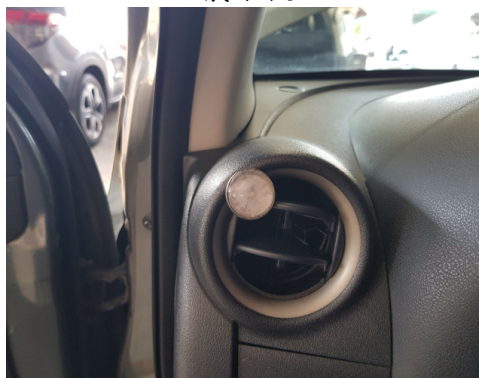
空調溫度

| 5. 前空調風速開關各段風速 | 正常 | 6. 前空調冷氣作動中央出風口溫度 | 7°C |
