認證編號 CPF7102025C069

## 車輛資料 Vehicle Information

## 車輛認證總結報告 Vehicle Inspection Findings

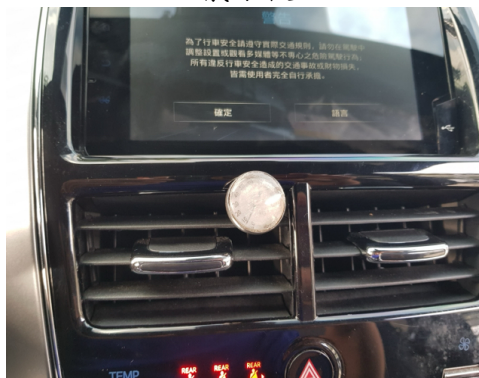
空調溫度

| 5. 前空調風速開關各段風速 | 正常 | 6. 前空調冷氣作動中央出風口溫度 | 7°C |
