認證編號 CPF7102025C076

## 車輛資料 Vehicle Information

## 車輛認證總結報告 Vehicle Inspection Findings

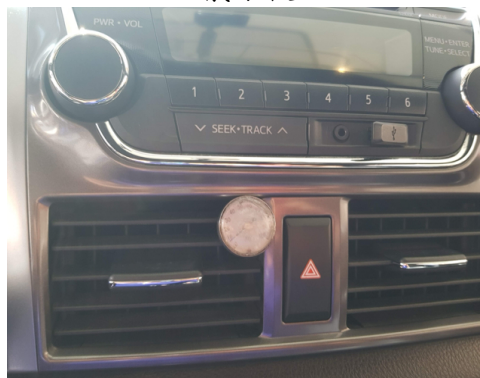
空調溫度

| 5. 前空調風速開關各段風速 | 正常 | 6. 前空調冷氣作動中央出風口溫度 | 7°C |
