認證編號 CPF7102025C083

## 車輛資料 Vehicle Information

## 車輛認證總結報告 Vehicle Inspection Findings

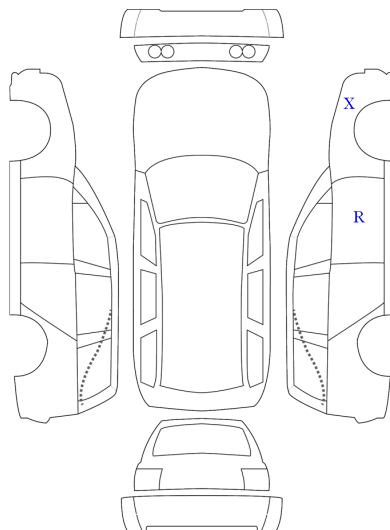
車體外觀圖

本車引擎號碼無異常。

本車車身號碼無異常。

本車輛無泡水跡象。

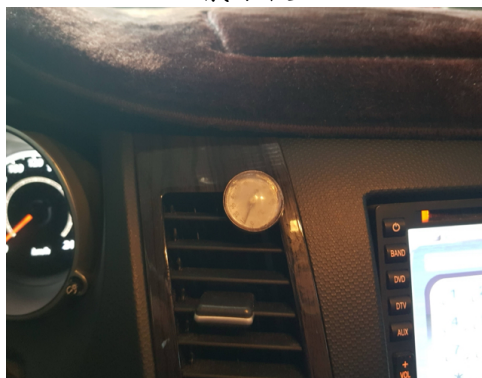
空調溫度

| 5. 前空調風速開關各段風速 | 正常 | 6. 前空調冷氣作動中央出風口溫度 | 7°C |
