認證編號 CPF7102025C086

## 車輛資料 Vehicle Information

## 車輛認證總結報告 Vehicle Inspection Findings

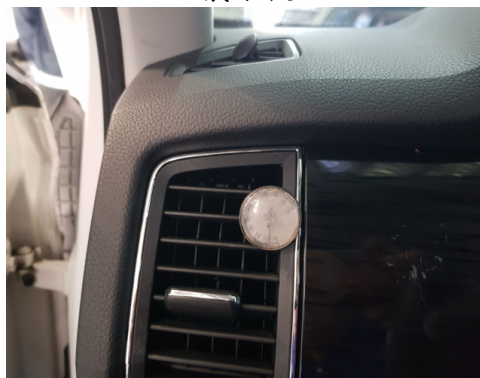
空調溫度

| 5. 前空調風速開關各段風速 | 正常 | 6. 前空調冷氣作動中央出風口溫度 | 7°C |
