認證編號 CPF7102025C090

## 車輛資料 Vehicle Information

## 車輛認證總結報告 Vehicle Inspection Findings

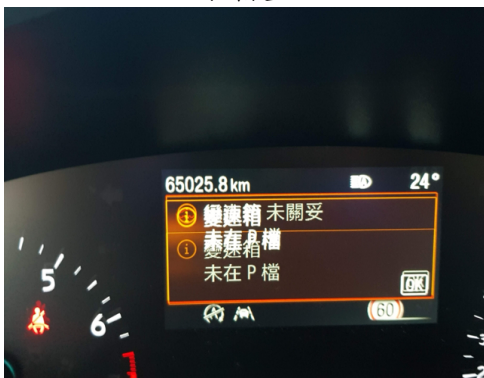
| 現況實車里程 Mileage<br>(僅揭露，不具保證效力) | 65,025 |

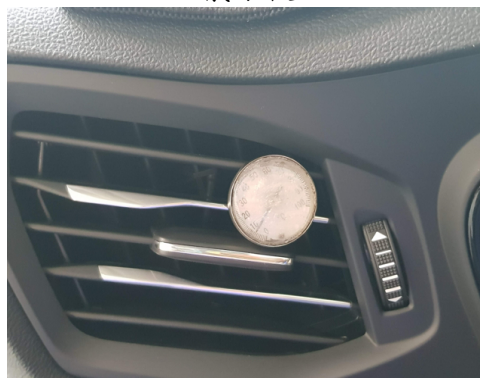
空調溫度

| 5. 前空調風速開關各段風速 | 正常 | 6. 前空調冷氣作動中央出風口溫度 | 7°C |
