認證編號 CPF7102025C091

## 車輛資料 Vehicle Information

## 車輛認證總結報告 Vehicle Inspection Findings

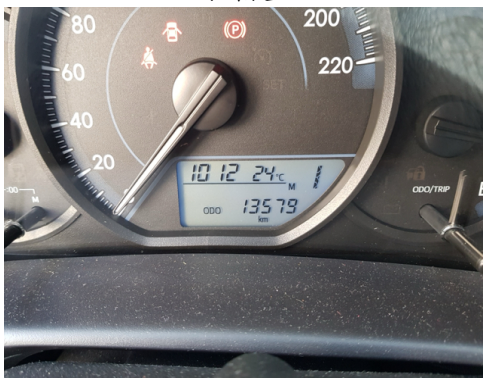
| 現況實車里程 Mileage<br>(僅揭露, 不具保證效力) | 13,579 |

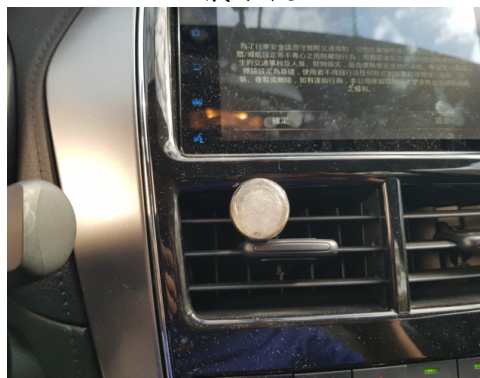
空調溫度

| 5. 前空調風速開關各段風速 | 正常 | 6. 前空調冷氣作動中央出風口溫度 | 7°C |
