認證編號 CPF7102025C101

## 車輛資料 Vehicle Information

## 車輛認證總結報告 Vehicle Inspection Findings

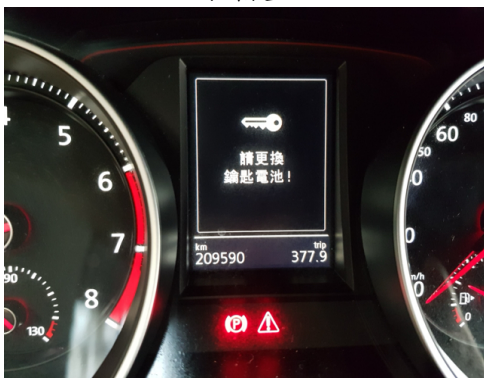
| 現況實車里程 Mileage<br>(僅揭露，不具保證效力) | 209,590 |

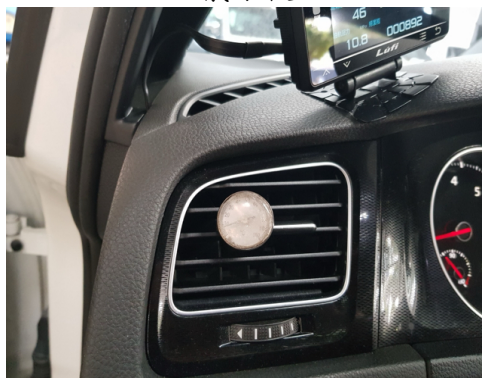
空調溫度

| 5. 前空調風速開關各段風速 | 正常 | 6. 前空調冷氣作動中央出風口溫度 | 7°C |
