認證編號 CPF7102025C103

## 車輛資料 Vehicle Information

## 車輛認證總結報告 Vehicle Inspection Findings

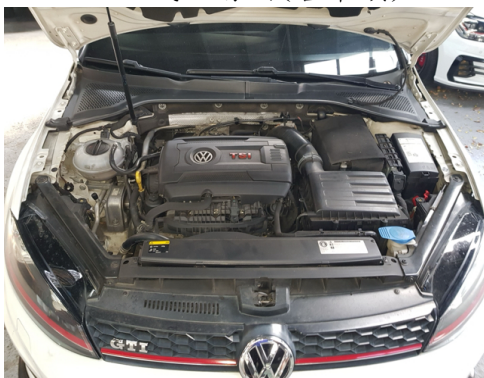
引擎室

| 5. 外觀有無漏油/水跡象 | 異常 | 6. 運轉時有無抖動或異常聲響 | 正常 |

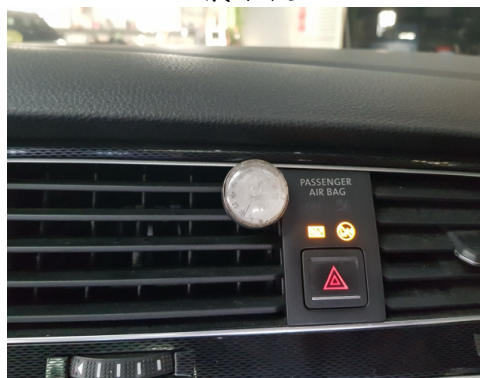
空調溫度

| 5. 前空調風速開關各段風速 | 正常 | 6. 前空調冷氣作動中央出風口溫度 | 7°C |
