認證編號 CPF7102025C107

## 車輛資料 Vehicle Information

## 車輛認證總結報告 Vehicle Inspection Findings

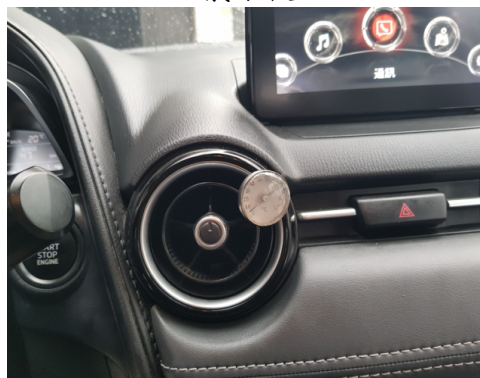
空調溫度

| 5. 前空調風速開關各段風速 | 正常 | 6. 前空調冷氣作動中央出風口溫度 | 7°C |
