YES 車輛認證書

認證編號 CPF7102025C118

廠牌 Make	FORD
車型 Model	ESCAPE
年份 Year	2006/08
排氣量 Displacement	2,261
車身號碼 VIN	62F01****
引擎號碼 Engine Number	***0350**
現況實車里程 Mileage (僅揭露, 不具保證效力)	130,334

車輛認證總結報告 Vehicle Inspection Findings

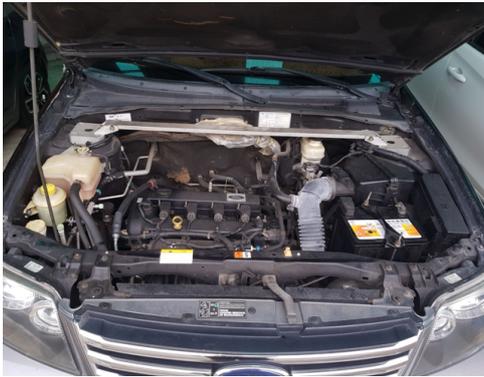
引擎室

1. 運轉時有無冒藍白煙、黑煙	正常	2. 水溫錶(燈)有無異常顯示	正常
3. 警告指示燈有無異常作動	正常	4. 機油油量、油質有無異常	正常
5. 外觀有無漏油/水跡象	正常	6. 運轉時有無抖動或異常聲響	正常
7. 外觀有無修補或龜裂跡象	正常	8. 冷卻風扇作動有無異常	正常
9. 加速有無不順暢或無法加速	正常	10. 高速運轉有無異常聲響	正常
11. 冷卻水有無添加防鏽劑	正常

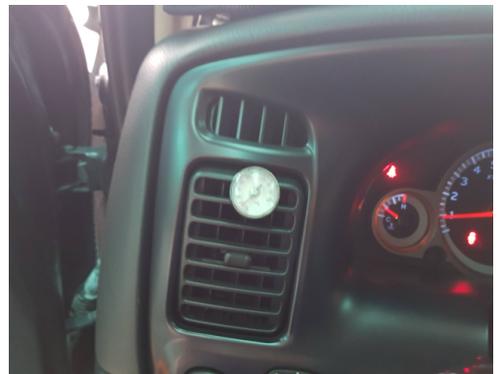
空調溫度

1. 檢查室外氣溫	15°C	2. 後空調冷氣作動中央出風口溫度	無此項目
3. 冷凝器散熱風扇有無運轉異常	正常	4. 前空調冷氣A/C開關燈號	正常
5. 前空調風速開關各段風速	正常	6. 前空調冷氣作動中央出風口溫度	7°C
7. 後空調冷氣A/C開關燈號	無此項目	8. 後空調風速開關各段風速	無此項目
