# YES 車輛認證書

認證編號 CPF7102025C119

| 廠牌 Make | TOYOTA |
| 車型 Model | ALTIS |

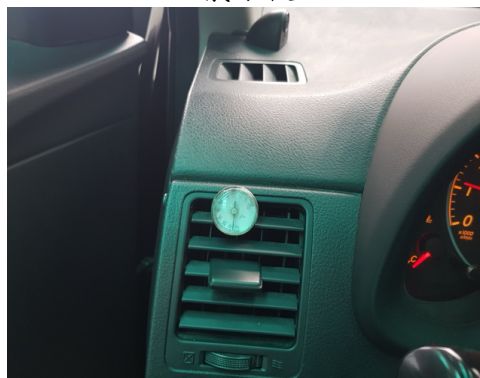
空調溫度

| 5. 前空調風速開關各段風速 | 正常 | 6. 前空調冷氣作動中央出風口溫度 | 7°C |
