認證編號 CPF7102025C138

## 車輛資料 Vehicle Information

## 車輛認證總結報告 Vehicle Inspection Findings

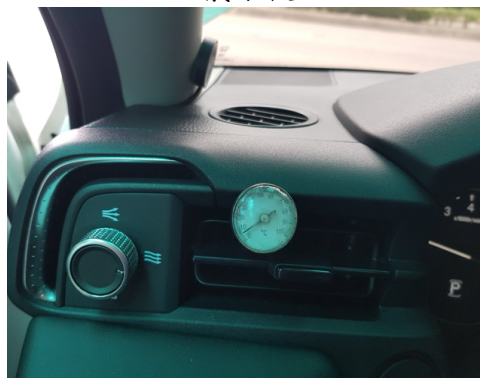
空調溫度

| 5. 前空調風速開關各段風速 | 正常 | 6. 前空調冷氣作動中央出風口溫度 | 7°C |
