認證編號 CPF71020261011

## 車輛資料 Vehicle Information

## 車輛認證總結報告 Vehicle Inspection Findings

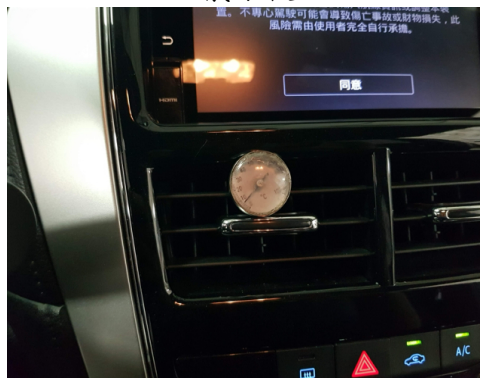
空調溫度

| 5. 前空調風速開關各段風速 | 正常 | 6. 前空調冷氣作動中央出風口溫度 | 7°C |
