認證編號 CPF71020261015

## 車輛資料 Vehicle Information

## 車輛認證總結報告 Vehicle Inspection Findings

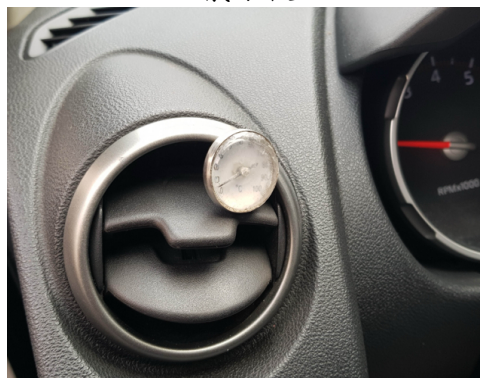
空調溫度

| 5. 前空調風速開關各段風速 | 正常 | 6. 前空調冷氣作動中央出風口溫度 | 7°C |
