YES 車輛認證書

認證編號 CPF71020261026

廠牌 Make	TOYOTA
車型 Model	C-HR
年份 Year	2022/05
排氣量 Displacement	1,197
車身號碼 VIN	NMTKY3BX00R08****
引擎號碼 Engine Number	無引擎號碼
現況實車里程 Mileage (僅揭露, 不具保證效力)	95,805

車輛認證總結報告 Vehicle Inspection Findings

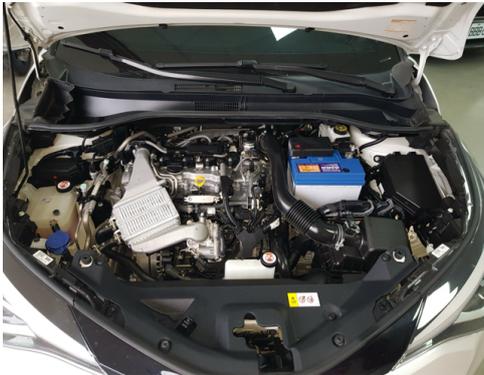
引擎室

1. 運轉時有無冒藍白煙、黑煙	正常	2. 水溫錶(燈)有無異常顯示	正常
3. 警告指示燈有無異常作動	正常	4. 機油油量、油質有無異常	正常
5. 外觀有無漏油/水跡象	正常	6. 運轉時有無抖動或異常聲響	正常
7. 外觀有無修補或龜裂跡象	正常	8. 冷卻風扇作動有無異常	正常
9. 加速有無不順暢或無法加速	正常	10. 高速運轉有無異常聲響	正常
11. 冷卻水有無添加防鏽劑	正常

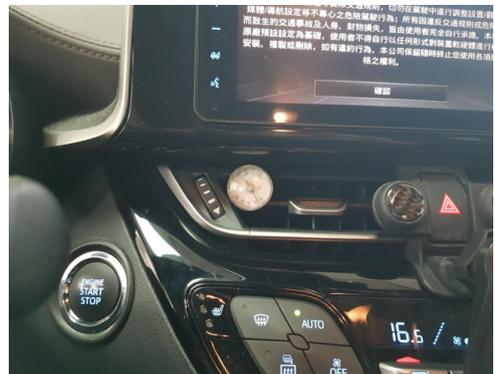
空調溫度

1. 檢查室外氣溫	18°C	2. 後空調冷氣作動中央出風口溫度	無此項目
3. 冷凝器散熱風扇有無運轉異常	正常	4. 前空調冷氣A/C開關燈號	正常
5. 前空調風速開關各段風速	正常	6. 前空調冷氣作動中央出風口溫度	7°C
7. 後空調冷氣A/C開關燈號	無此項目	8. 後空調風速開關各段風速	無此項目
