# YES 車輛認證書

認證編號 CPF71020261028

廠牌 Make	MITSUBISHI
車型 Model	VERYCA
年份 Year	2019/03
排氣量 Displacement	1,488
車身號碼 VIN	RKMCP5154KY20****
引擎號碼 Engine Number	***5VPE024**
現況實車里程 Mileage (僅揭露, 不具保證效力)	134,627

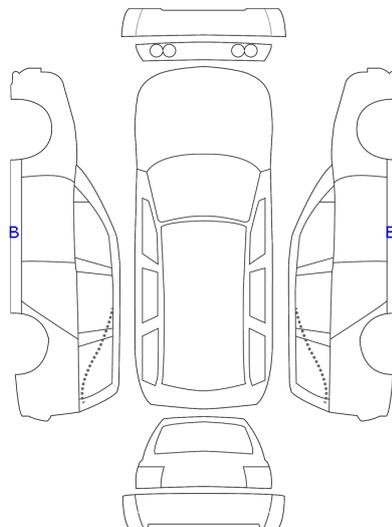
車體外觀圖

- 本車引擎號碼無異常。
- 本車車身號碼無異常。
- 本車輛無泡水跡象。
- 本車體骨架結構無修復跡象。
- ④ 鈹件鏽蝕、斑剝或鏽穿
- B 受損面積約一個拳頭(含)以上
- R 鈹件校正痕跡
- X 更換

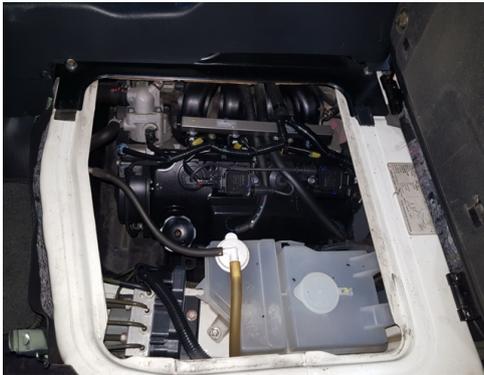
引擎室

1. 運轉時有無冒藍白煙、黑煙	正常	2. 水溫錶(燈)有無異常顯示	正常
3. 警告指示燈有無異常作動	正常	4. 機油油量、油質有無異常	正常
5. 外觀有無漏油/水跡象	異常	6. 運轉時有無抖動或異常聲響	正常
7. 外觀有無修補或龜裂跡象	正常	8. 冷卻風扇作動有無異常	正常
9. 加速有無不順暢或無法加速	正常	10. 高速運轉有無異常聲響	正常
11. 冷卻水有無添加防鏽劑	正常

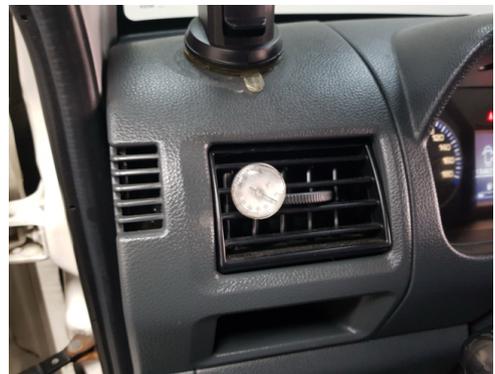
空調溫度

1. 檢查室外氣溫	18°C	2. 後空調冷氣作動中央出風口溫度	無此項目
3. 冷凝器散熱風扇有無運轉異常	正常	4. 前空調冷氣A/C開關燈號	正常
5. 前空調風速開關各段風速	正常	6. 前空調冷氣作動中央出風口溫度	7°C
7. 後空調冷氣A/C開關燈號	無此項目	8. 後空調風速開關各段風速	無此項目
