認證編號 CPF71020261032

## 車輛資料 Vehicle Information

廠牌 Make	HONDA
車型 Model	ODYSSEY
年份 Year	2020/01
排氣量 Displacement	2,356
車身號碼 VIN	JHMRC1850LC20****
引擎號碼 Engine Number	無引擎號碼
現況實車里程 Mileage (僅揭露, 不具保證效力)	45,996

## 車輛認證總結報告 Vehicle Inspection Findings

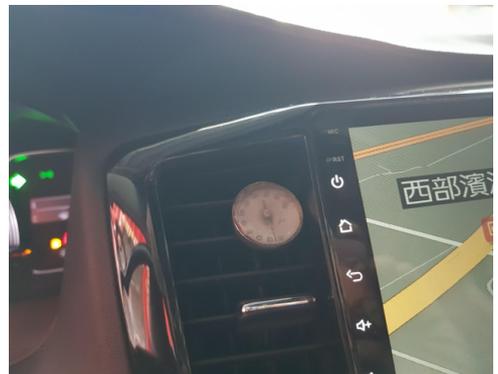
空調溫度

1. 檢查室外氣溫	18°C	2. 後空調冷氣作動中央出風口溫度	7°C
3. 冷凝器散熱風扇有無運轉異常	正常	4. 前空調冷氣A/C開關燈號	正常
5. 前空調風速開關各段風速	正常	6. 前空調冷氣作動中央出風口溫度	7°C
7. 後空調冷氣A/C開關燈號	無此項目	8. 後空調風速開關各段風速	正常
