車輛查定報告

車輛認證總結報告 Vehicle Inspection Findings

查定編號 CPF71020261038

廠牌 Make	TOYOTA
車型 Model	ALTIS
年份 Year	2021/11
排氣量 Displacement	1,798
車身號碼 VIN	ZRE211~005****
引擎號碼 Engine Number	***Y7825**
現況實車里程 Mileage (僅揭露, 不具保證效力)	87,356

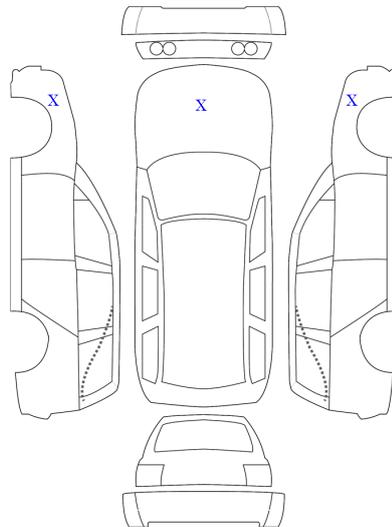
車體外觀圖

右前方有鈹修痕。
左前方有鈹修痕。
正前方有鈹修痕。

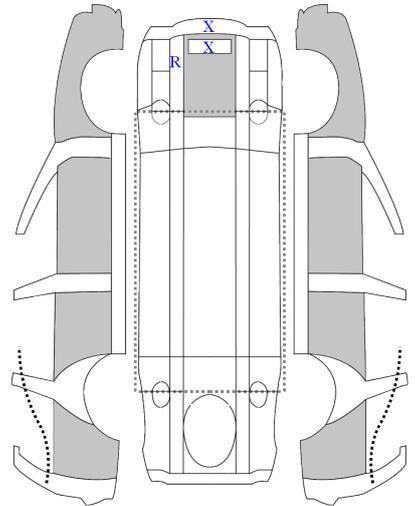
車骨結構圖

無任何異常之痕跡。
無任何異常之痕跡。
無任何泡水之痕跡。
異常

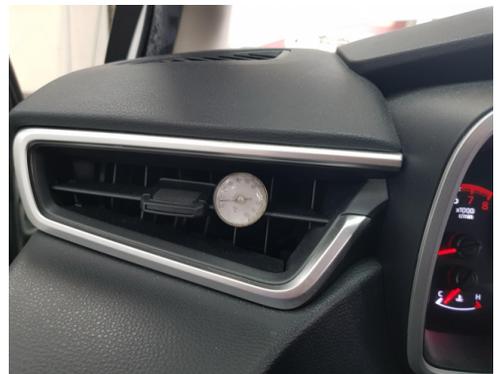
空調溫度

1. 檢查室外氣溫	18°C	2. 後空調冷氣作動中央出風口溫度	無此項目
3. 冷凝器散熱風扇有無運轉異常	正常	4. 前空調冷氣A/C開關燈號	正常
5. 前空調風速開關各段風速	正常	6. 前空調冷氣作動中央出風口溫度	7°C
7. 後空調冷氣A/C開關燈號	無此項目	8. 後空調風速開關各段風速	無此項目
